贵州吉顺矿业有限责任公司
金沙县新化乡吉盛煤矿
45万t/a（兼并重组）项目

竣工环境保护验收调查报告

贵州吉顺矿业有限责任公司
二〇二四年九月

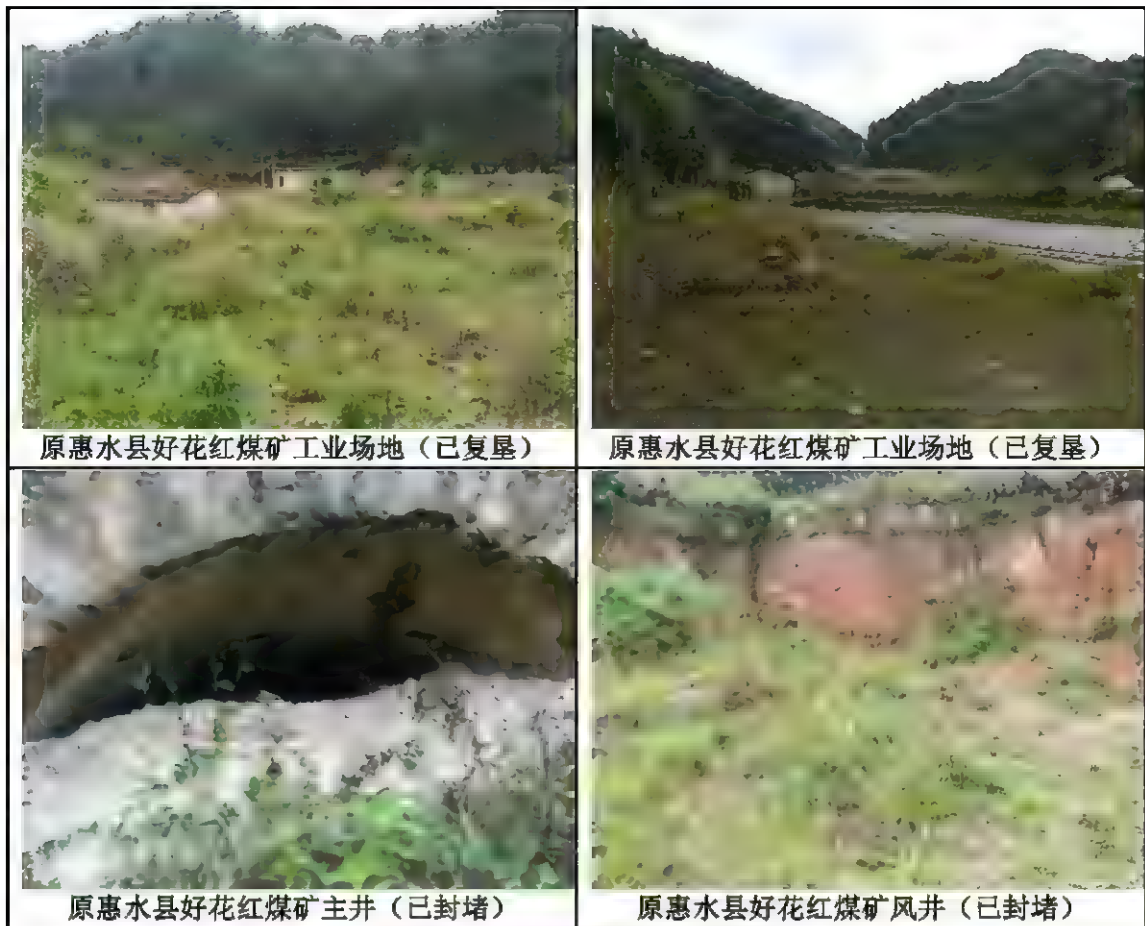
图 5.2-1 原好花红煤矿矿井现状

项目兼并重组前，原金沙县国豪煤矿井口进行了安全封堵，设备均拆除变卖。原工业场地内建构筑物已经拆除，并入兼并重组后工业场地作为洗煤厂建设场地；原好花红煤矿主斜井、回风斜井已经封堵，工业场地地面设施已经废弃，但部分地面建筑尚未拆除，场地已进入了自然生态恢复，现场已无其他环境遗留问题。

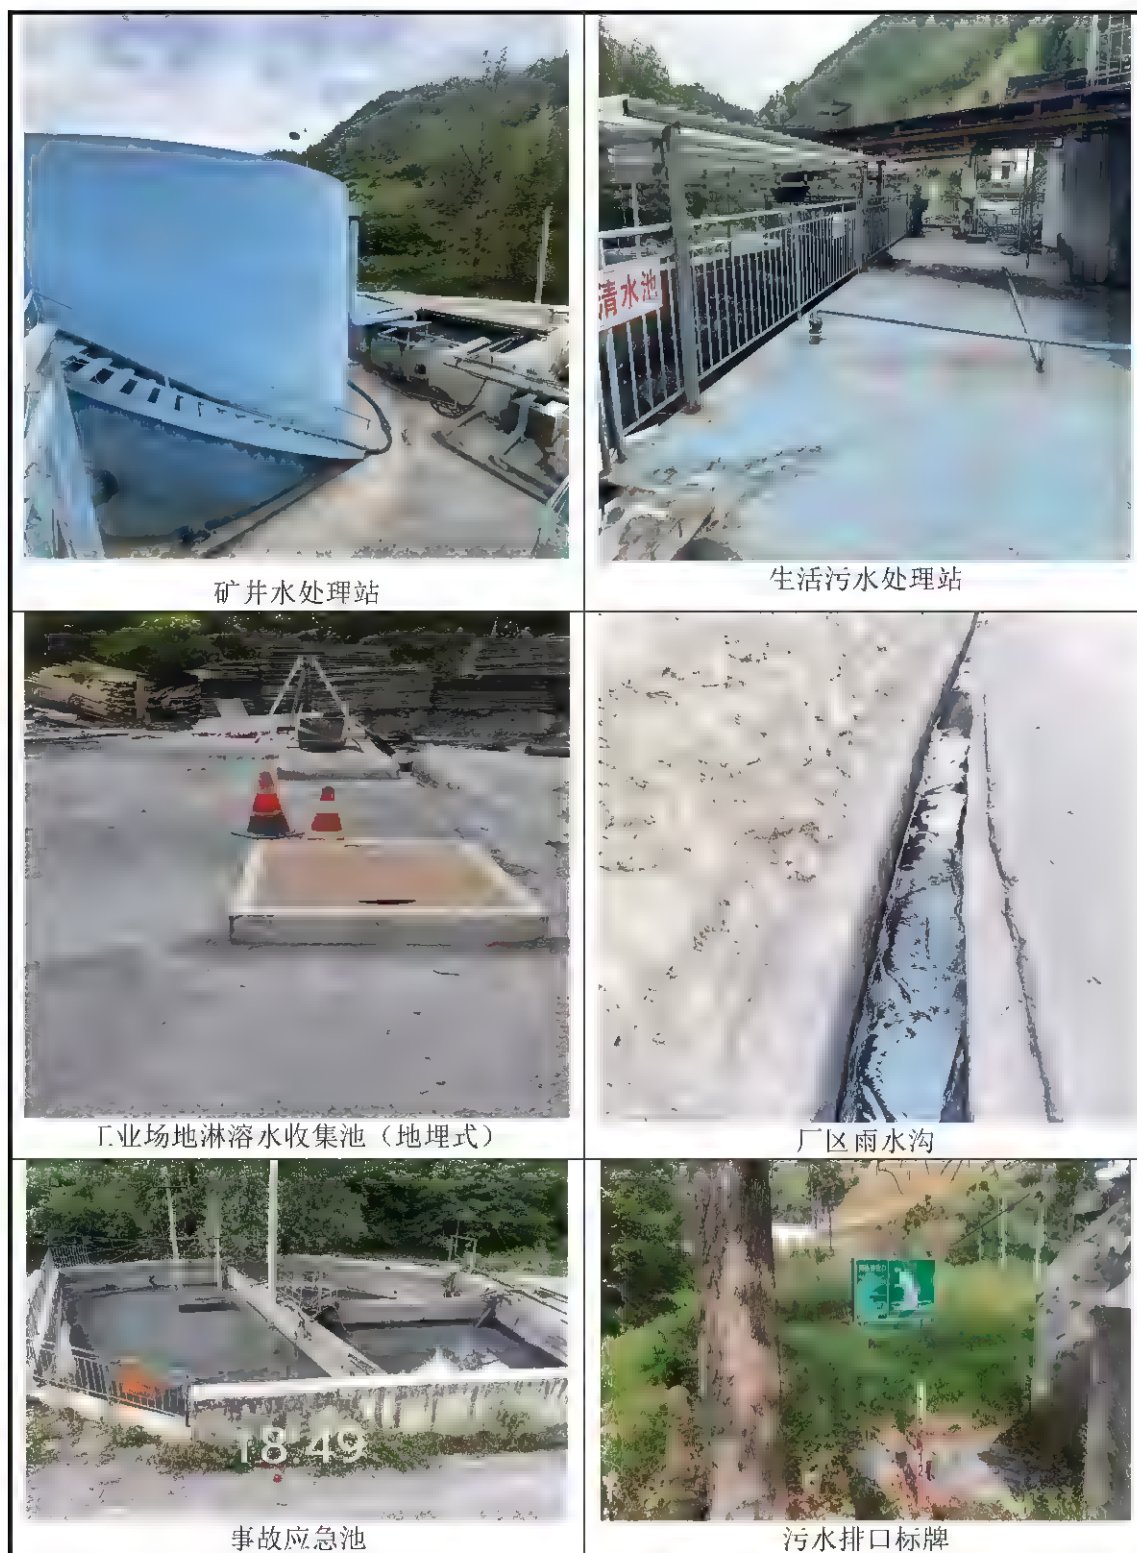
图 7.3-3 吉盛煤矿污废水收集处理设施

根据现场调查，已建成配套 500m³ 的事故池一座。容积满足正常涌水时 8h 以上的储存需求，避免污水事故外排，可满足设备维修时矿井水处理站内废水的暂存需求。

- （1）定期对项目区污水管线进行检查，防止污水滴漏下渗影响土壤和地下水；
- （2）进一步完善排污口标志标牌设置，尽快设立入河排污口立牌；

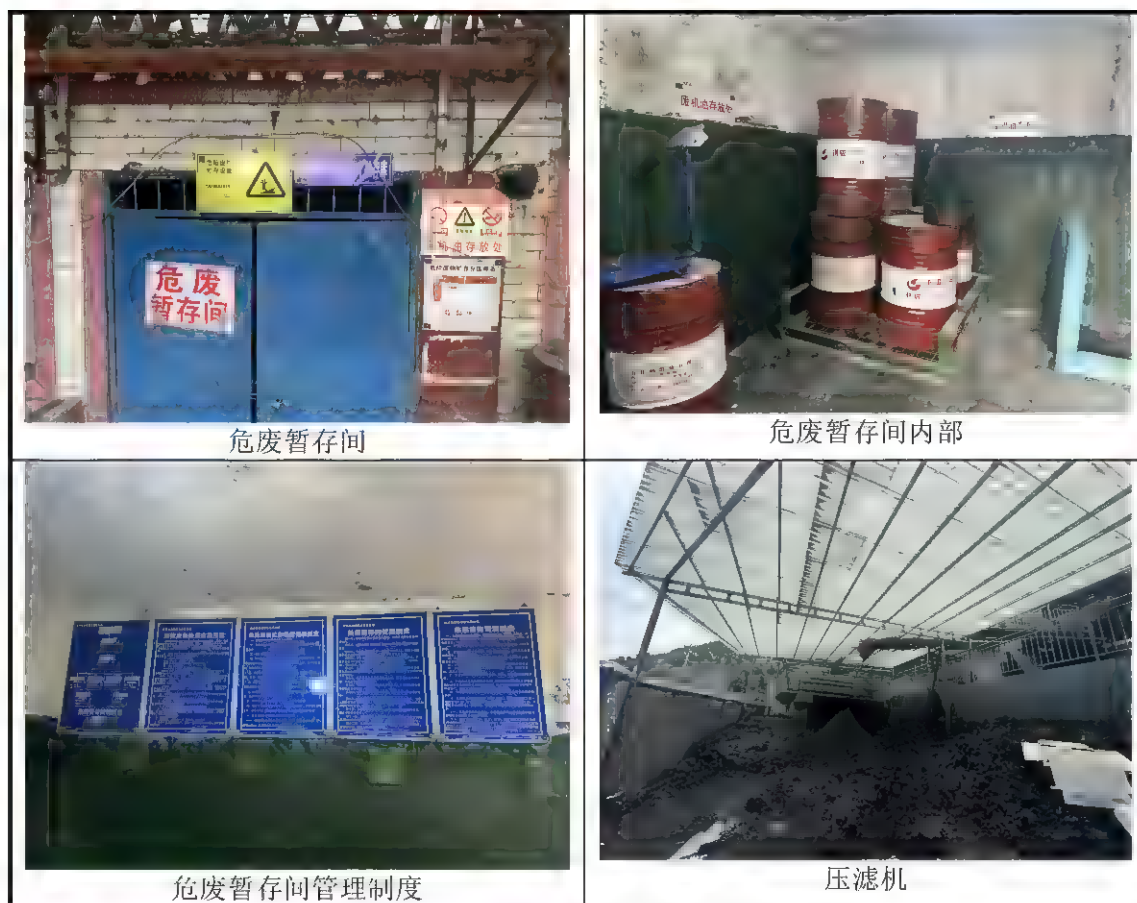
图 10.3-1 吉盛煤矿固废收集处理设施

要求进行了防渗。

吉盛煤矿固体废物防治措施见照片如下：
